Lemote A1901

龙梦 A1901 主板，正式商业型号为 LX-6901，是目前消费市场上常见的搭载龙芯3A4000的主板。

主板技术手册

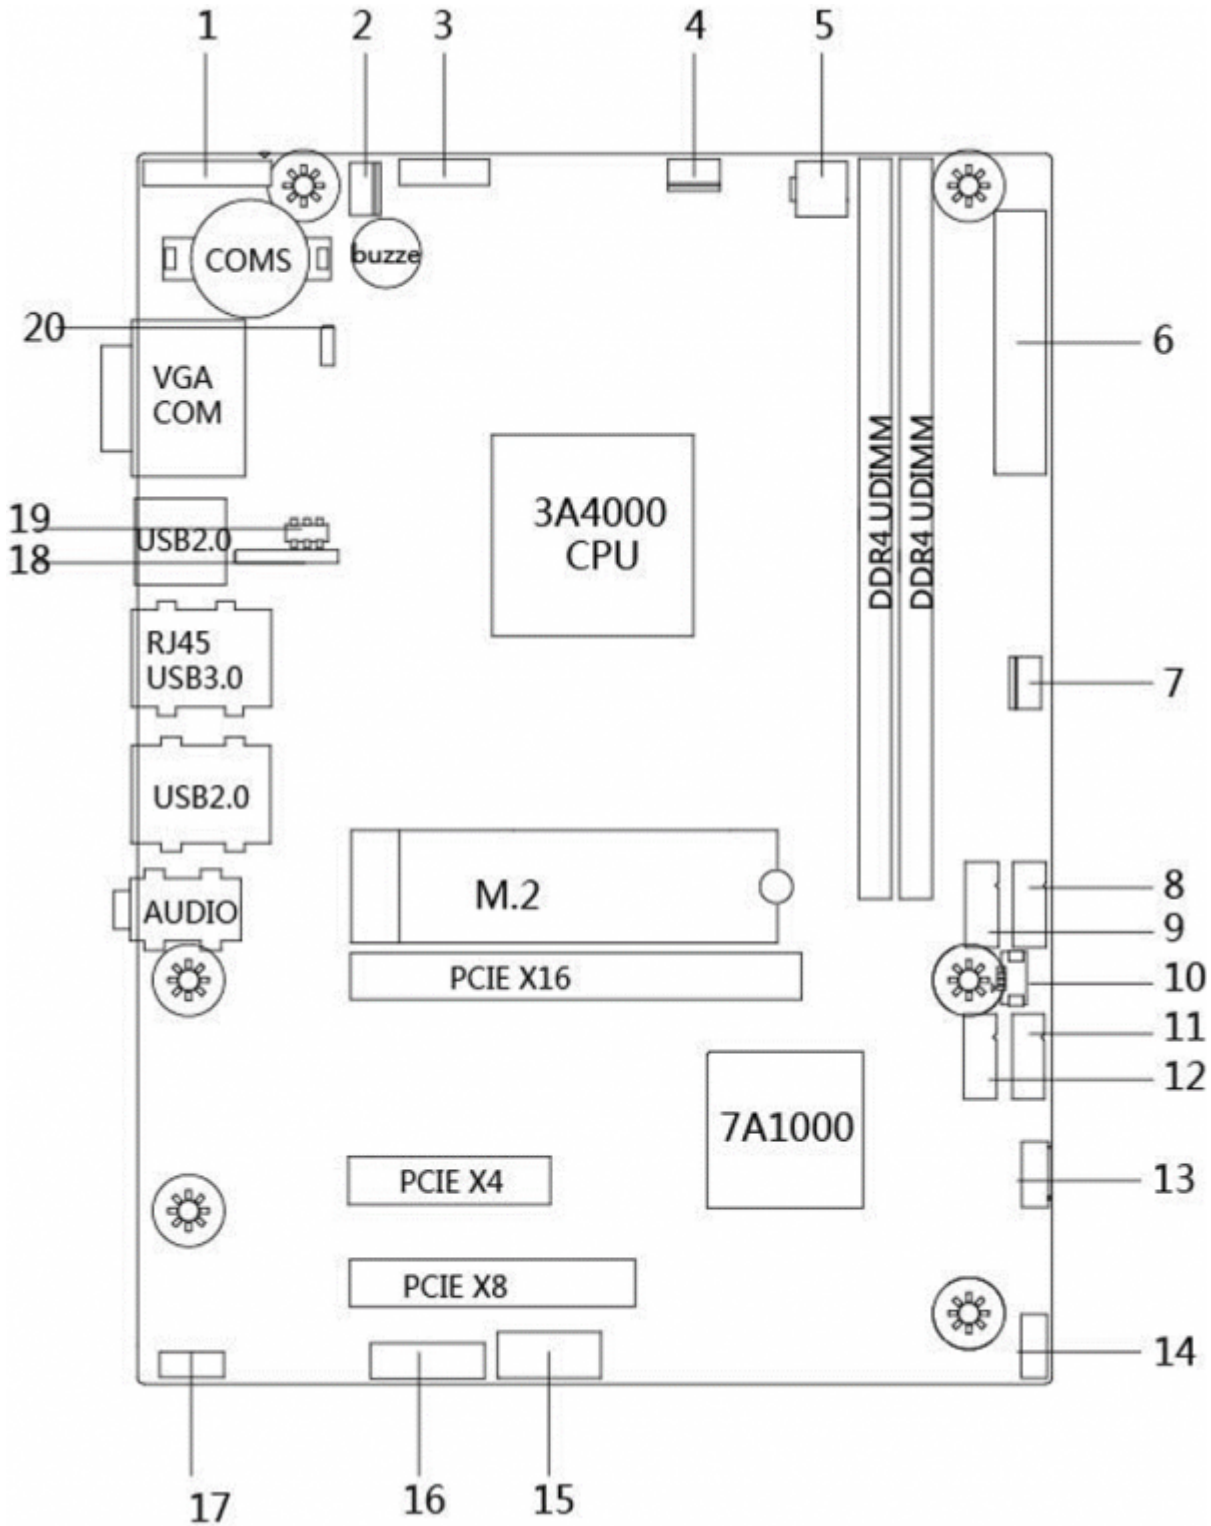
1	LPC	11	SATA2-2
2	SYS-FAN	12	SATA2-1
3	EJTAG	13	EC DEBUG
4	CPU-FAN	14	FRONT PANEL
5	ATX-12V-4PIN	15	FRONT USB2.0
6	ATX-24PIN	16	FRONT USB3.0
7	SYS-FAN	17	FRONT AUDIO
8	SATA3-0(未上件)	18	BIOS烧录排孔
9	SATA3-1(未上件)	19	Bios&冗余bios切换开关
10	FINGER TOUCH	20	RTC 跳线帽

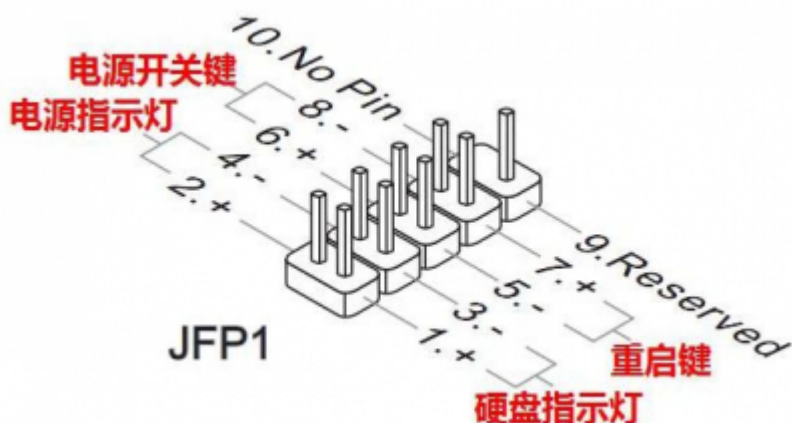
机箱面板接口

主板上的9针接口为开机键、复位键、电源灯、硬盘灯的接口。其接线定义如下：

硬盘灯+	1	2	电源灯+
硬盘灯-	3	4	电源灯-
重启键	5	6	电源键
重启键	7	8	电源键
无连接	9		(此处无插针)

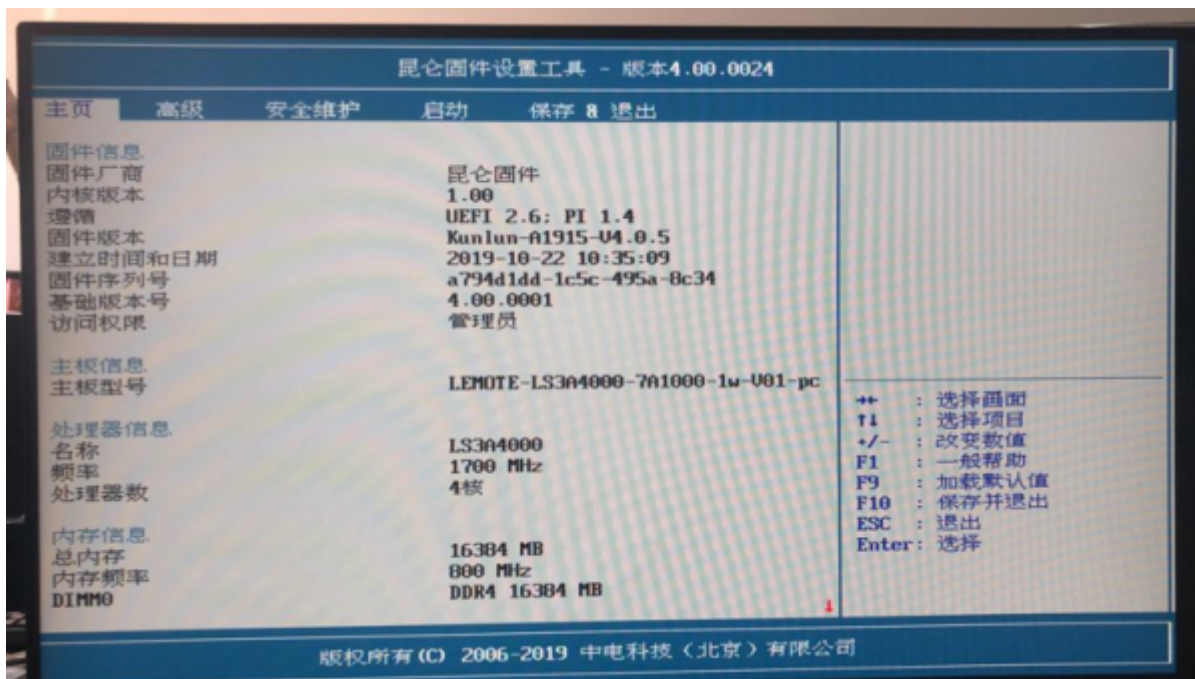
- 主板通电开机，按“Del”键进入固件图形界面；

1. 依次选择“保存&退出” “更新固件”

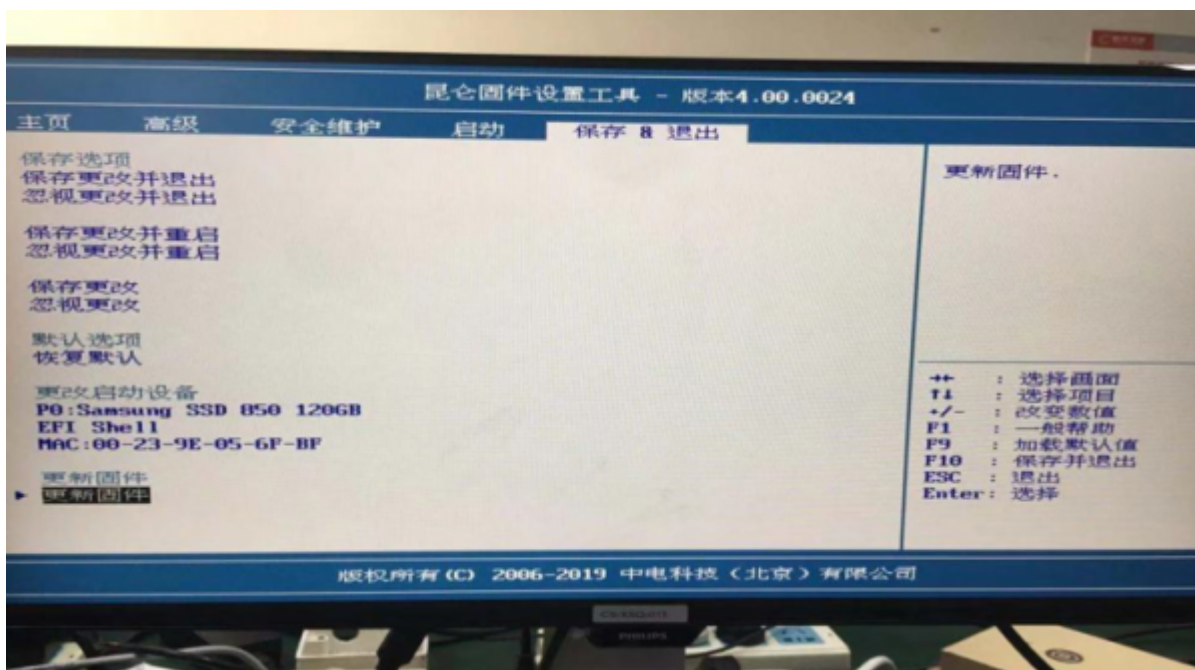
- 进入 U 盘目录，选择对应 BIOS 文件

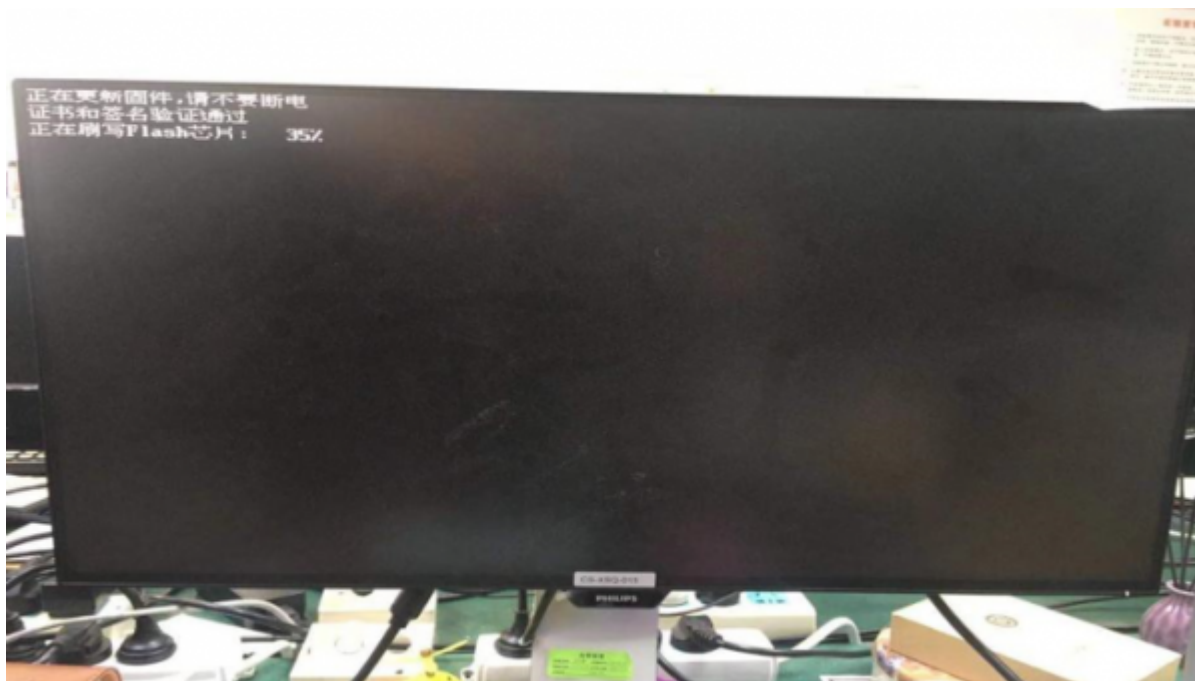
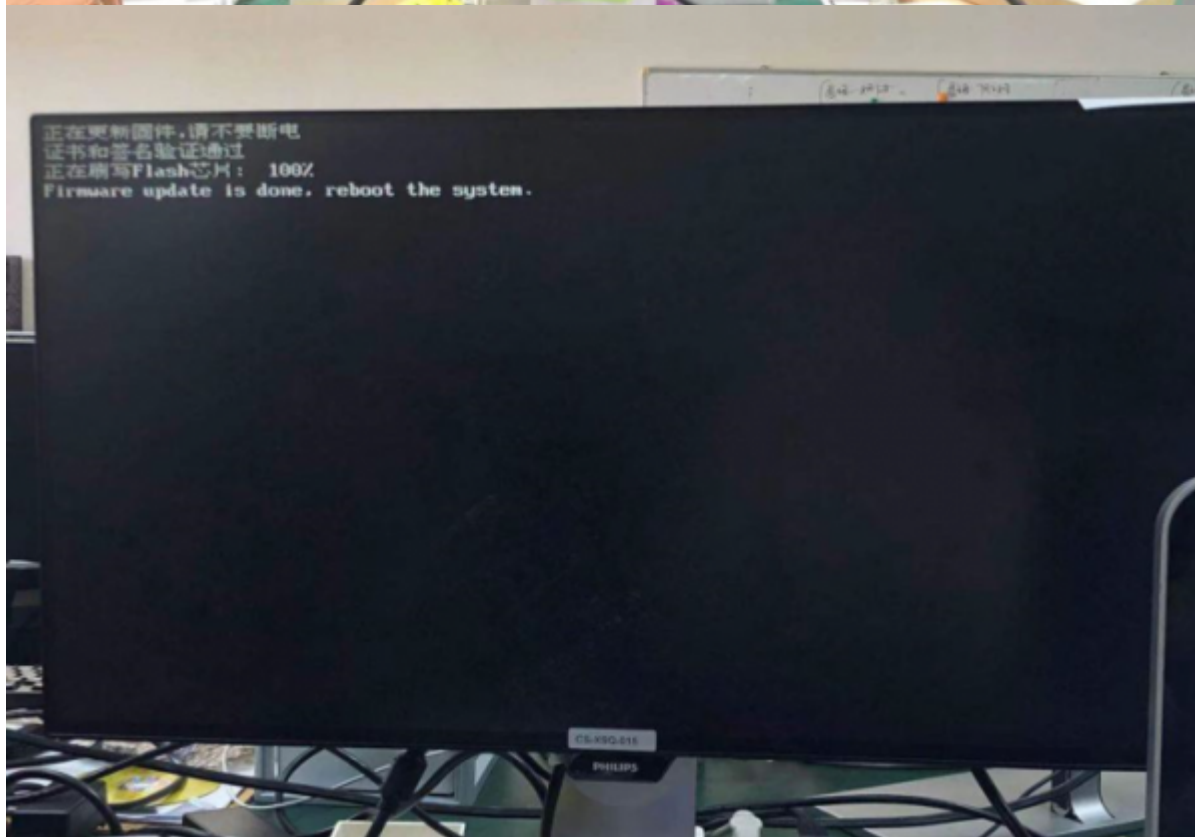
- 按回车，进行更新，更新完成后会自动重启

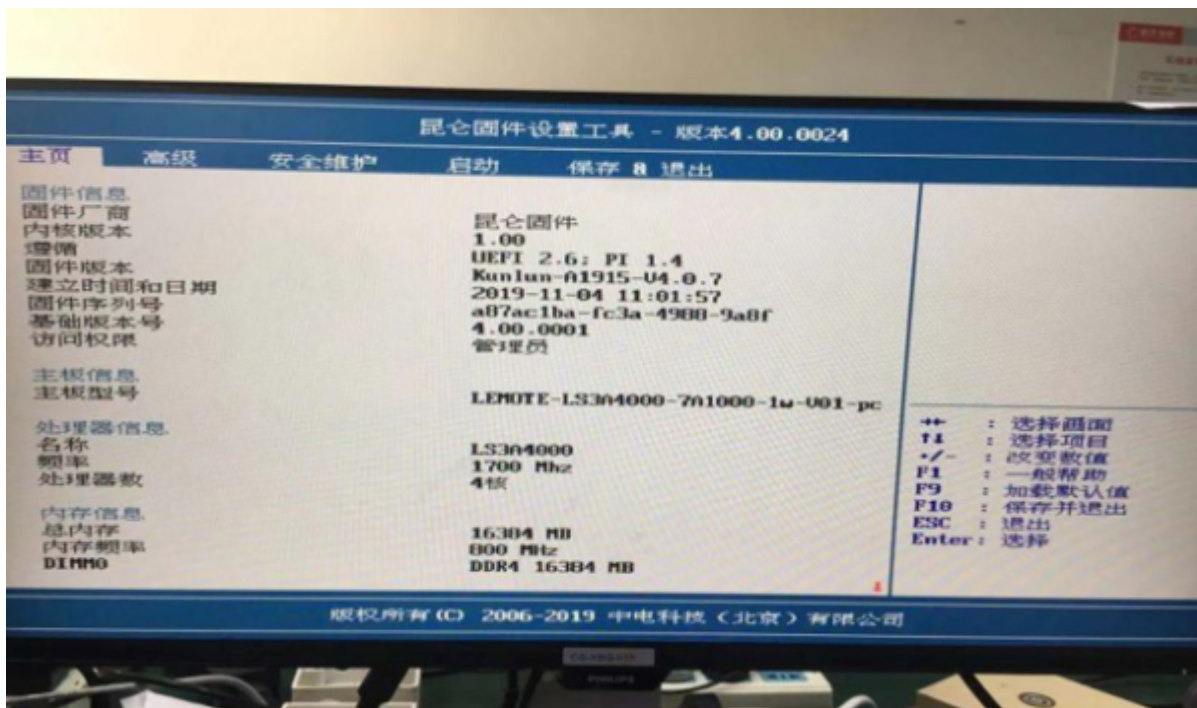
- 重启进固件界面，确认版本是否被更新
